长治市百富勤矿业有限公司  
“6·29”一般触电事故调查报告

沁源县政府事故调查组

2025年8月

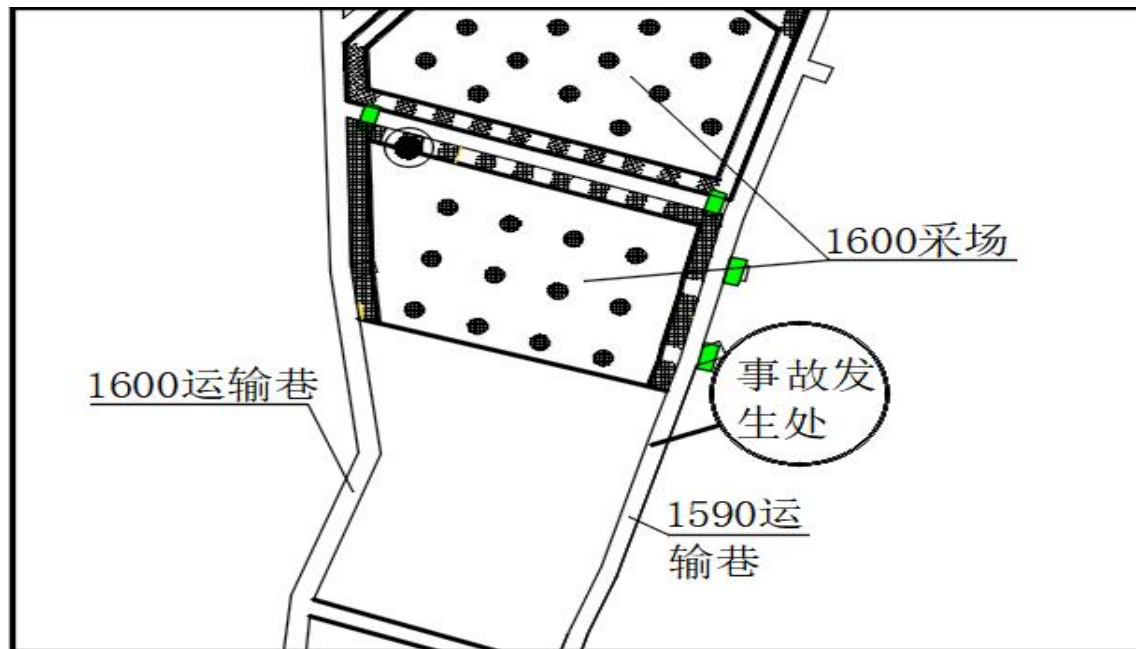
图1 事故地点位置图

事故现场位于百富勤矿业井下1590运输巷（距1600采场15米处）矿用破碎台车电控箱处。（见图1）

(1) 事故现场留有死者电工刘\*华安全帽、电工工具等，经对电工工具进行了检测，未发现绝缘损坏等异常情况。

(2) 经对现场矿用破碎台车（型号：UPLD）电控箱空气开关主电路进行技术检测，矿用破碎台车的供电回路对地绝缘状况符合国家及行业标准。

(3) 经对矿用破碎台车电控箱控制回路电路进行现场勘查，发现：存在一根截面为 $2.5\text{mm}^2$ 的铜塑线，其一端连接于380V主回路的空气开关，另一端处于悬空状态且有放电痕迹。经技术分

析，带有放电痕迹的悬空线头为死者刘\*华的触电部位。

(4) 经对矿用破碎台车的前级控制开关进行了技术勘查，发现该开关电源及负荷电缆均未接保护接地线，同时具有检漏保护功能的馈电开关(KBZ系列)在发生触电事故时未能及时跳闸。

(5) 经对矿用破碎台车的前级控制开关上级变压器勘查，该变压器为中性点直接接地方式，接线组别为D.Yn11。接地方式存在人体触及三相电源中的任意一相时，人体将承受220V相电压的风险。
